KOMPLEXNÍ DIAGNOSTIKA ŽELEZOBETONOVÉ KONSTRUKCE

THE COMPLEX DIAGNOSTICS OF REINFORCED CONCRETE CONSTRUCTION

DIPLOMOVÁ PRÁCE
MASTER'S THESIS

Předmětem diagnostiky je most ev.č. 46-057 na silnici I. třídy přes řeku Moravici spojující obce Bílčice a Hořejší Kunčice v okrese Bruntál, Moravskoslezský kraj. Most byl postaven roku 1930, tedy stáří přes 80 let.

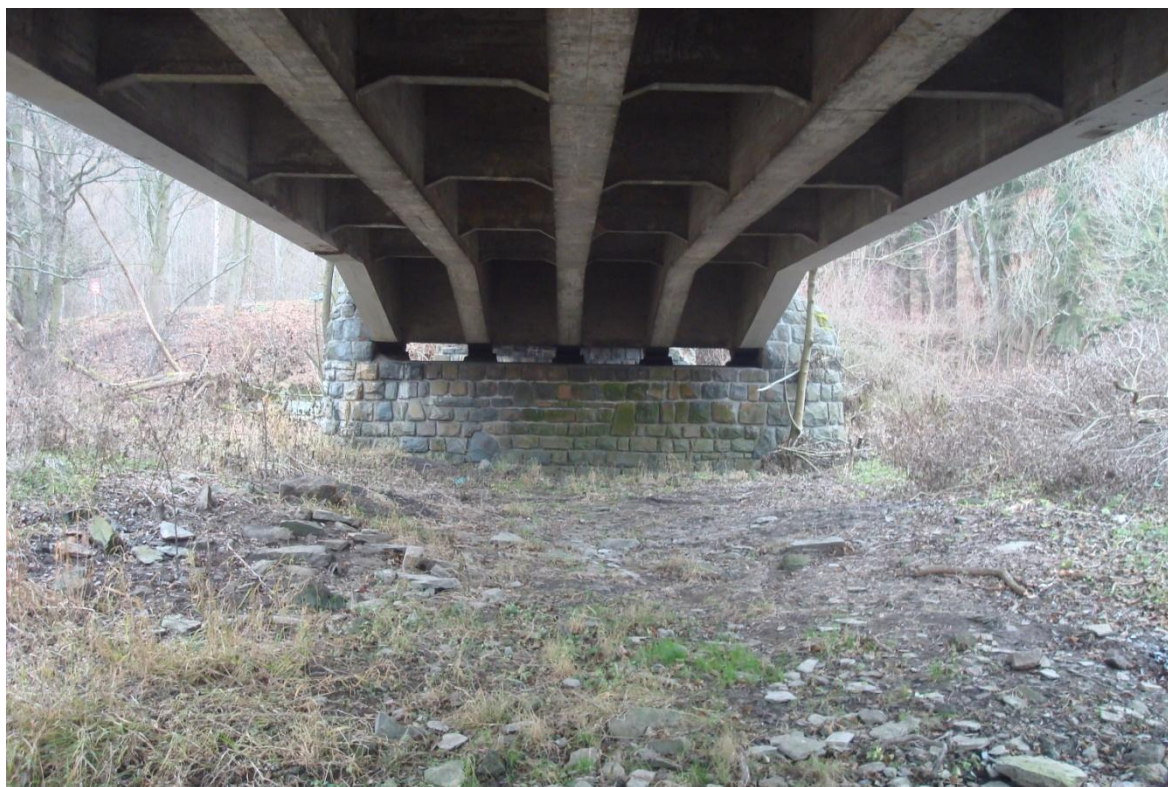
vzdálenostech 3,87 m v krajních polích, 3,25 m v poli středním, 2 ks koncových příčníků 400 x 1350 mm a 2 ks příčníků nad podpěrami 500 x 2050 mm (Obr. 2). Tloušťka železobetonové mostovkové desky je 150 mm. Stavební výška 2,42 m, úložná výška 2,77 m. Plocha nosné konstrukce je 510,3 m². Most je kolmý.

Obr. 2: Členění nosné konstrukce v poli č. 2 a podpěra č. 2

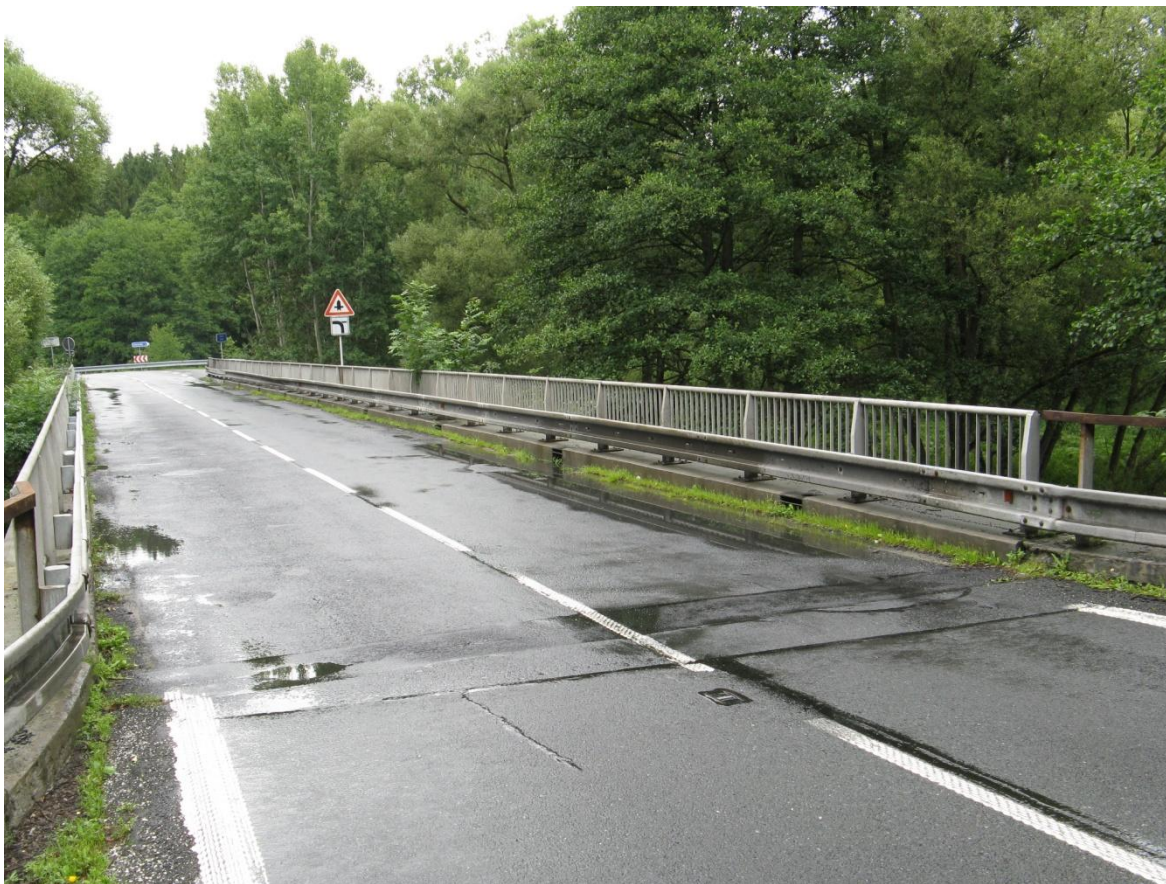
Původní vozovkové vrstvy tvořila dlažba z kamenných kostek uložených do pískového lože, následoval asfaltový izolační pás, podkladní spádový beton a železobetonová deska nosné konstrukce. Tato skladba byla nahrazena v obrusné vrstvě asfaltobetonem ABH tloušťky 50 mm, v ložní vrstvě asfaltobetonem ABJ tloušťky 50 mm, izolací tloušťky 10 mm a podkladním betonem B 25 s penetračním nátěrem tloušťky 30 – 107 mm. Příčný sklon je střešovitý, a to 2 %. Chodníky zde nejsou.

Obr. 3: Pohled na mostní svršek

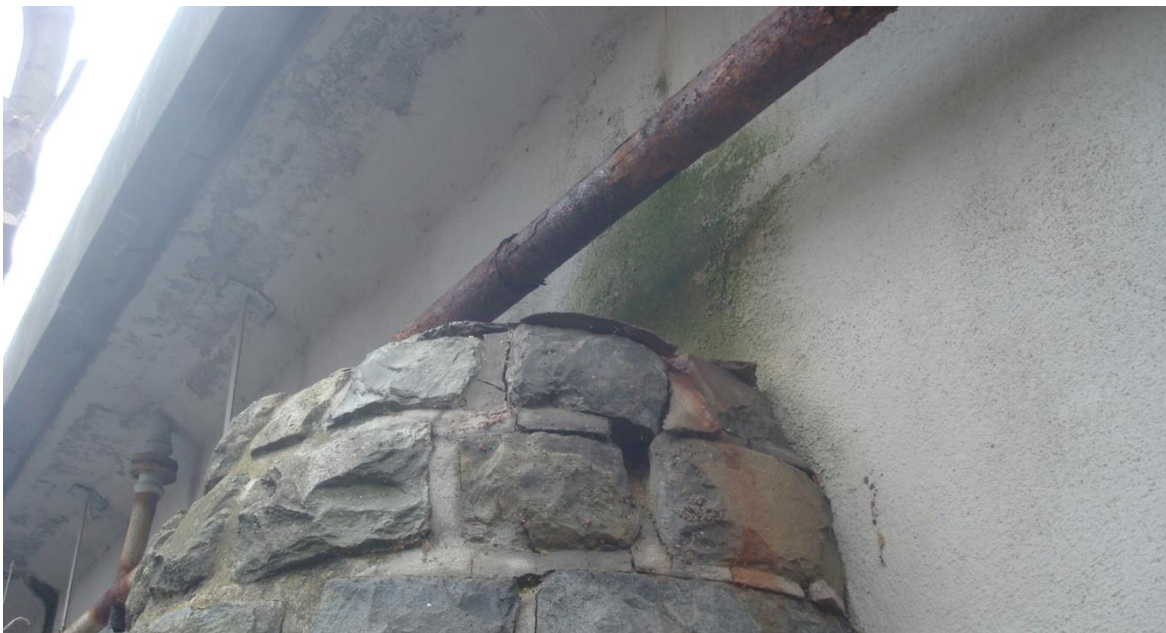
Další poruchou je rozpadávání kamenného obkladu na horní hraně podpěry číslo 3 na povodní straně. Příčinou je zkorodované odvodňovací zařízení a následné protékání vody (Obr. 12).

Obr. 12: Rozpad kamenného zdiva podpěry č. 3

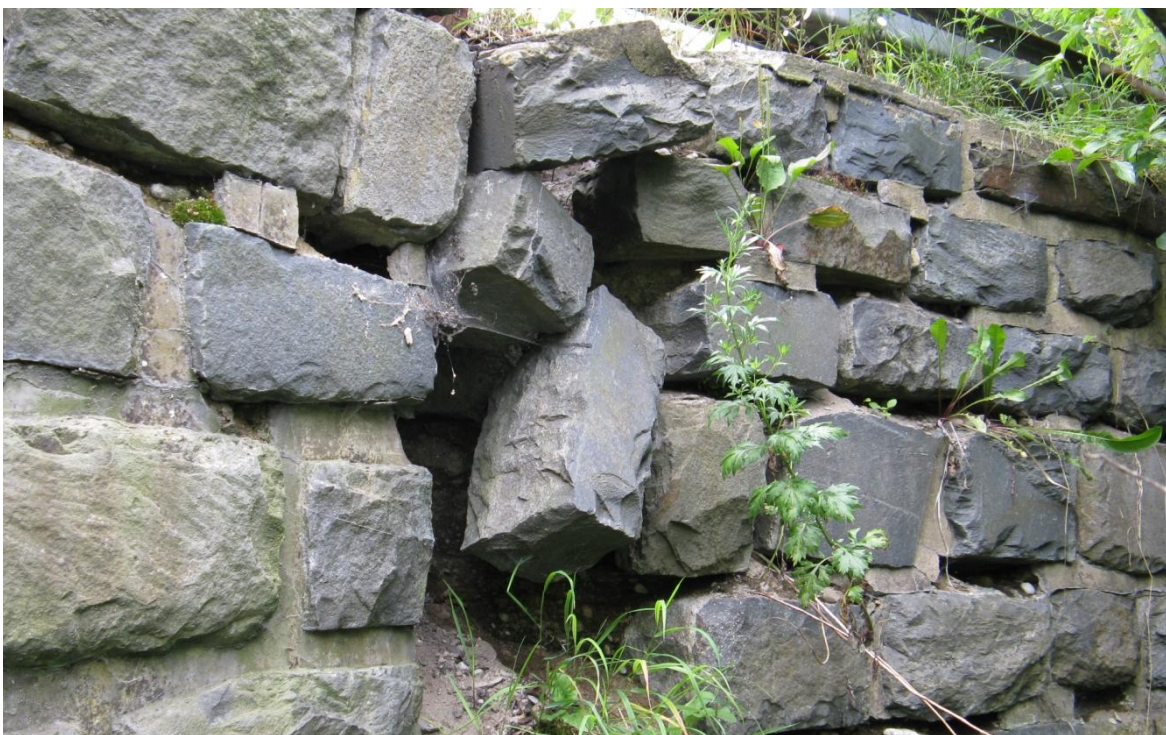
Třetí významnou poruchou je narušená kamenná vazba u mostního křídla opěry 1 (Obr. 13), která je opět následkem vody, konkrétně se jedná o špatné odvodnění mostního svršku a navazující pozemní komunikace, kdy nejnižší místo pro odtok vody je právě nad trhlinou.

Obr. 13: Narušená vazba mostního křídla opěry č. 1

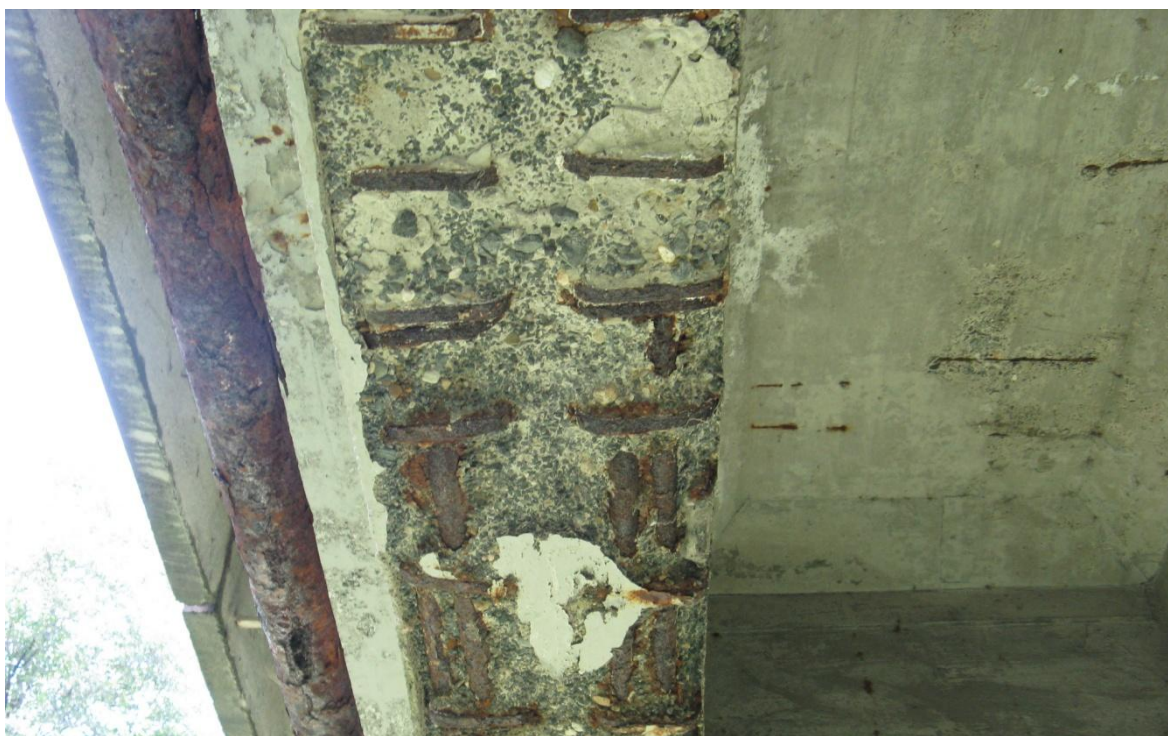
Na následujícím obrázku (Obr. 14) je vidět část spodního líce krajního trámu a nalevo odvodňovací potrubí. Na tomto místě není prakticky žádná krycí vrstva a je zde přesně vidět podélná nosná výztuž a kolmo na ni smyková výztuž v podobě třmínků tvořených ocelovými pásky 20 x 5 mm asi po 300 mm.

Obr. 14: Korodující výztuž krajního trámu na povodní straně

Nosná konstrukce vykazuje místa s nedostatečnou tloušťkou krycí vrstvy a korodující výztuží. Převážně jsou to místa u spodních líců krajních trámů a krajní příčníky. Tato místa by měla být včasné opravena, aby se zabránilo dalšímu šíření koroze, s čímž souvisí množství vynaložených finančních prostředků.

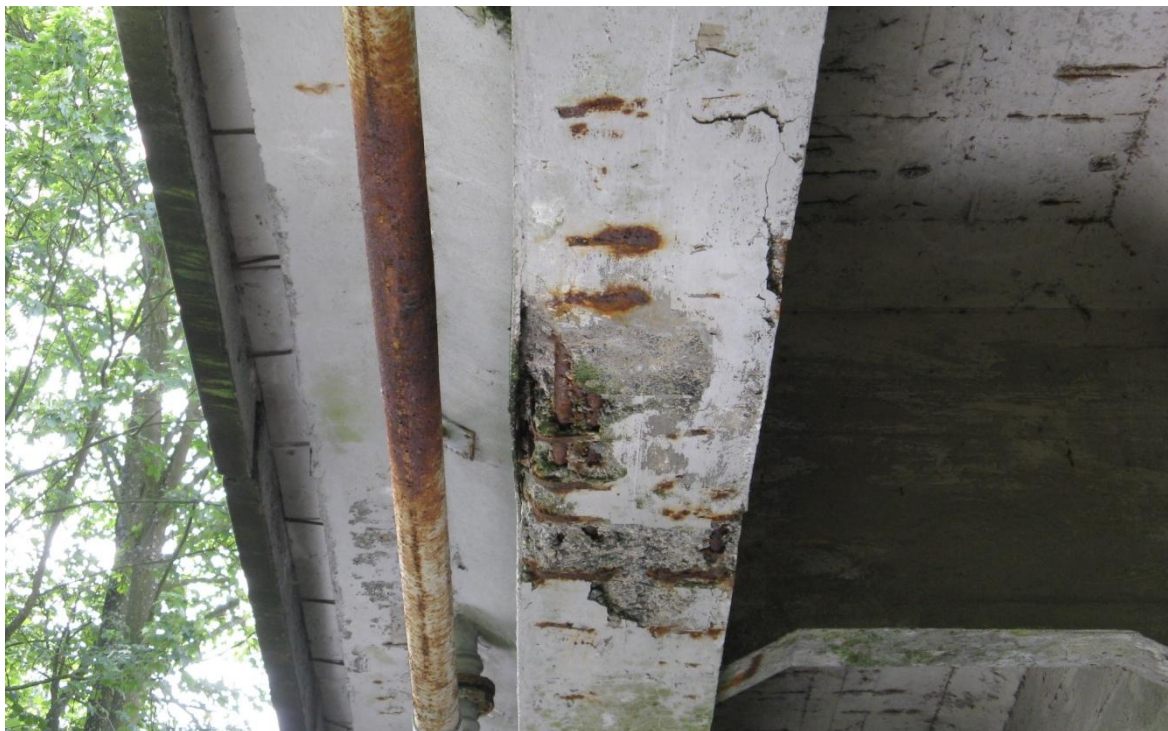
prokopírovaná korodující výztuž desky, trámů i příčníků způsobená pravděpodobně karbonatací betonu a malou tloušťkou krycí vrstvy.

Obr. 15: Degradace krycích vrstev krajního trámu, koroze výztuže

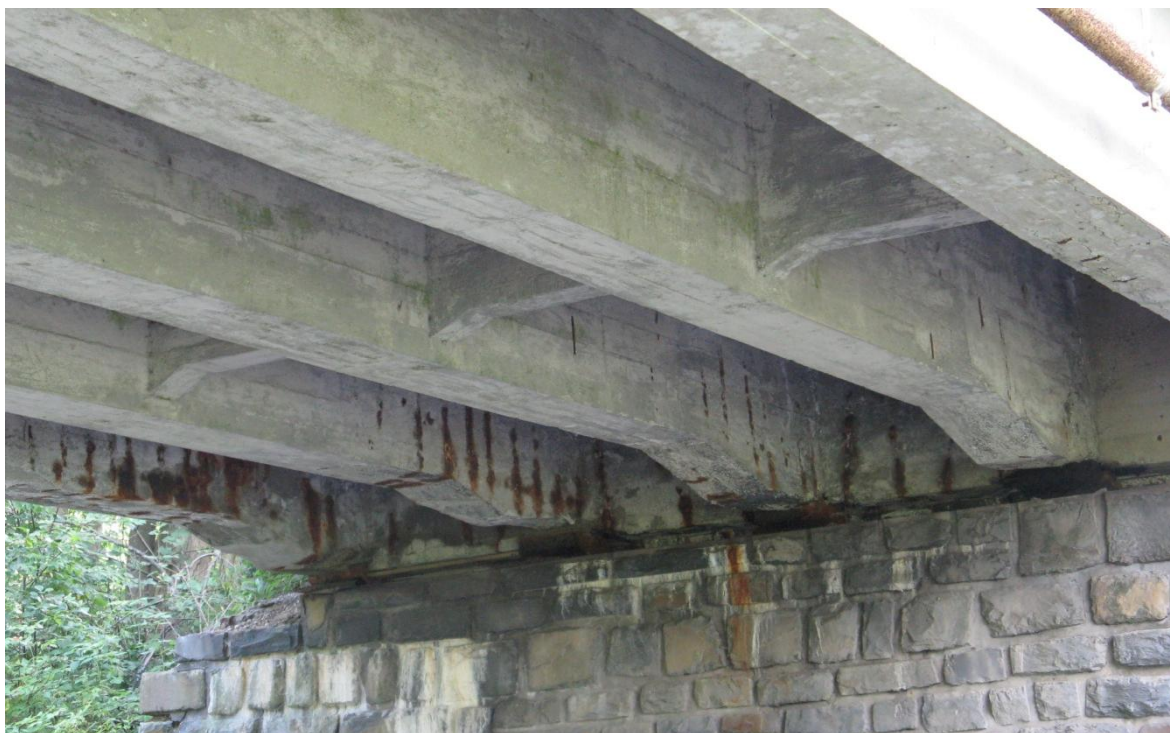
V podstatně horším stavu jsou všechny trámy v blízkosti krajních opěr a koncové příčníky. Jedná se hlavně o první pole. Zde se projevuje koroze výztuže na trámech zhruba do vzdálenosti 2 m od opěry způsobená zatékáním vody přes mostní závěr (Obr. 16). Tato voda také způsobuje masivní degradaci betonu koncových příčníků a úplné obnažení již korodující výztuže (Obr. 17). Tyto poruchy by mohly v budoucnu ovlivnit i únosnost mostu, protože příčníky jsou spojovacím prvkem v přenosu zatížení mezi spodní stavbou a nosnou konstrukcí.

Obr. 16: Pohled na opěru č. 1, koroze výztuže

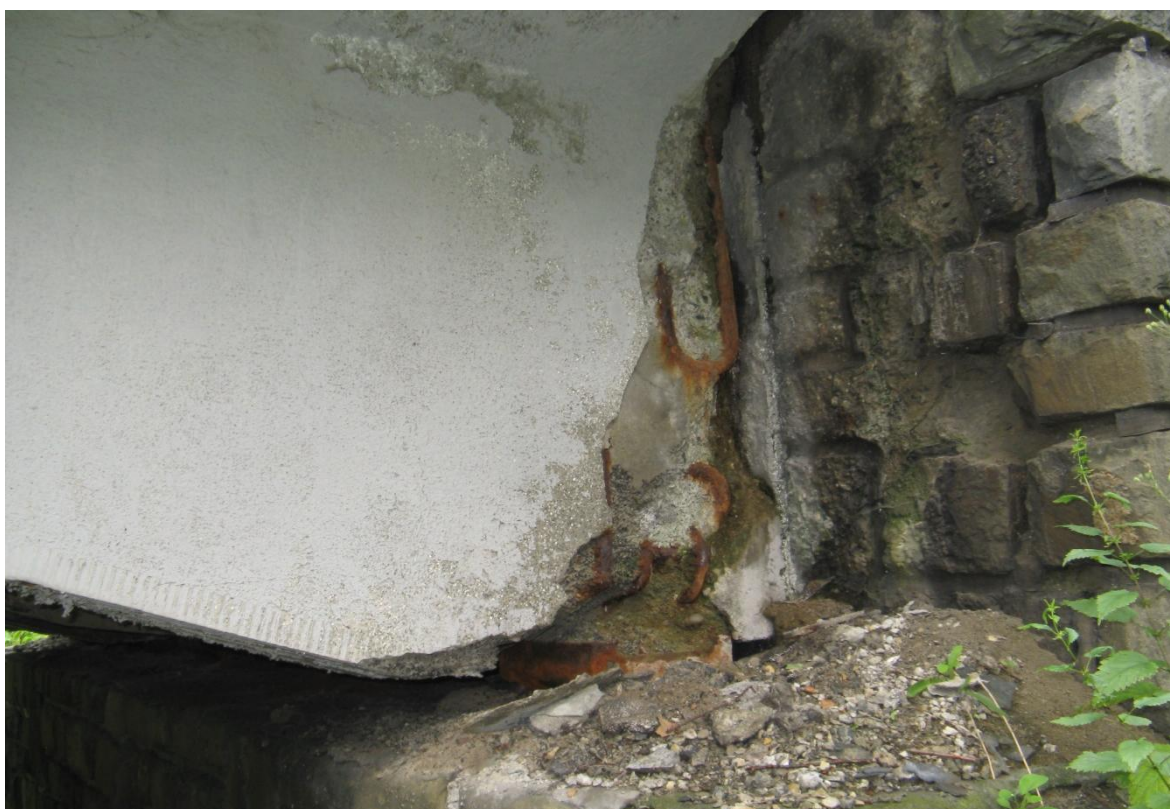
Obr. 17: Krajní trám opěry č. 1, vymílání betonu

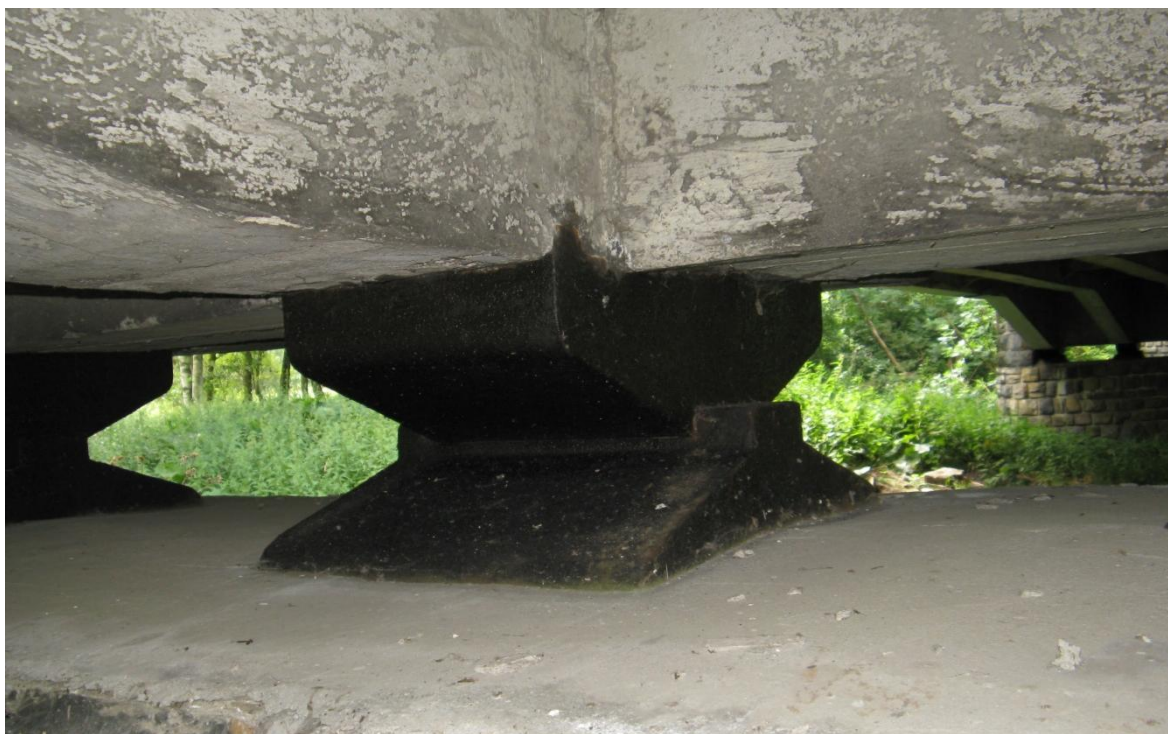
Funkčnost i stav vnitřních ložisek na podpěrách 2 a 3 jsou dobré, bez výrazných poruch a závad. I úložné prahy jsou čisté a vyspádované (Obr. 18). Totéž se nedá říct o ložiskách na opěrách a krajních ložiskách podpěr 2 a 3, kde prosakující voda vymílá beton z nosné konstrukce a závěrné zdi, tím se zanášejí úložné prahy, není zajištěn odtok vody, a proto všechna tato ložiska vykazují značnou míru koroze a jejich pohyblivost je velmi omezena, ne-li úplně znemožněna (Obr. 19).

Obr. 18: Stolicové přímkové ložisko vnitřních podpěr

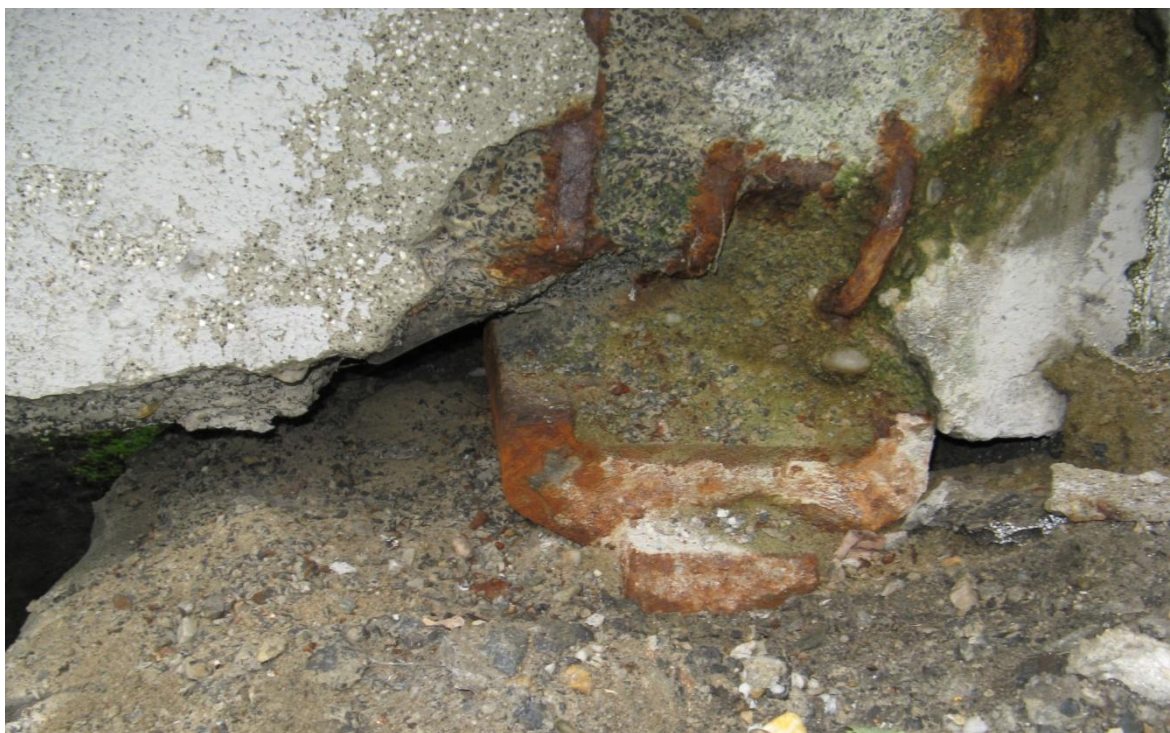
Obr. 19: Krajní ložisko opěry č. 4

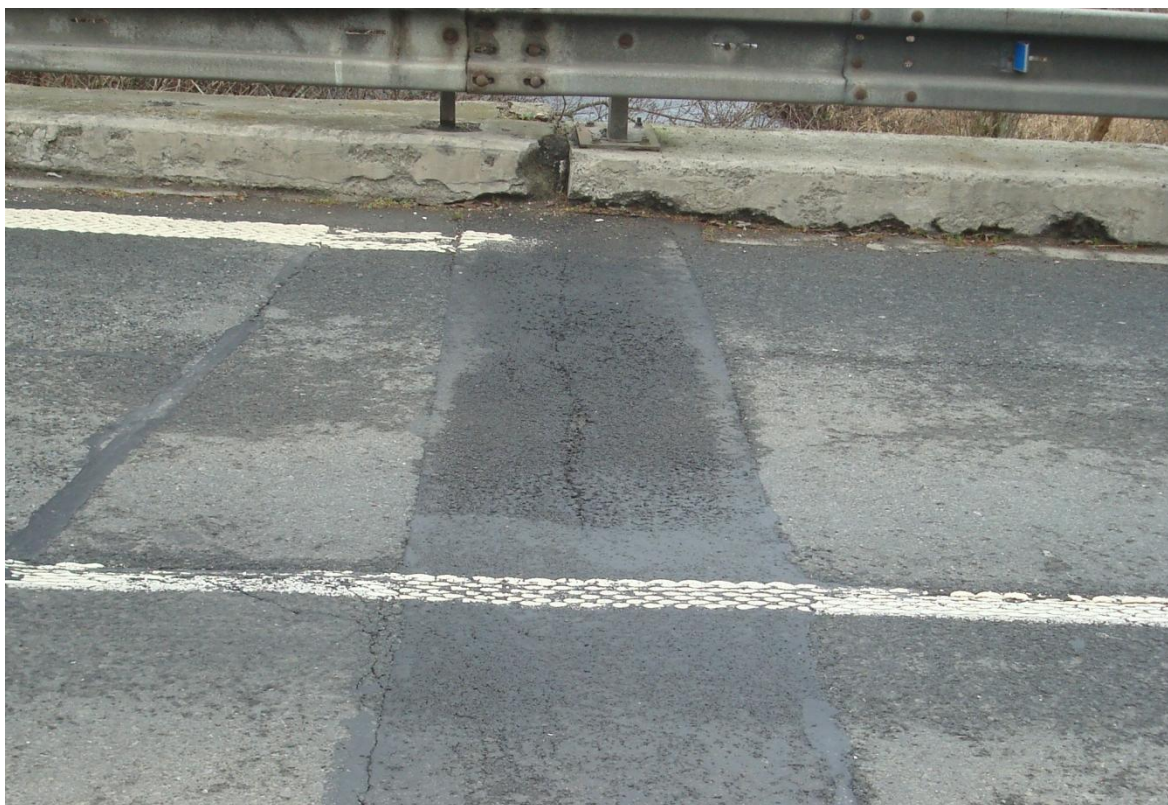
Funkčnost mostních dilatačních závěrů je z prohlídky velmi nejasná. Nosná konstrukce je se závěrnou zdí oddělena pouze dvěma polystyrenovými deskami tloušťky 20 mm (Obr. 20). Místa, kde by měly být mostní závěry, jsou zalita vozovkovými vrstvami (Obr. 21). Nedá se tedy říct, jakou dilataci tato opatření umožňují.

Obr. 21: Mostní závěr opěry č. 1

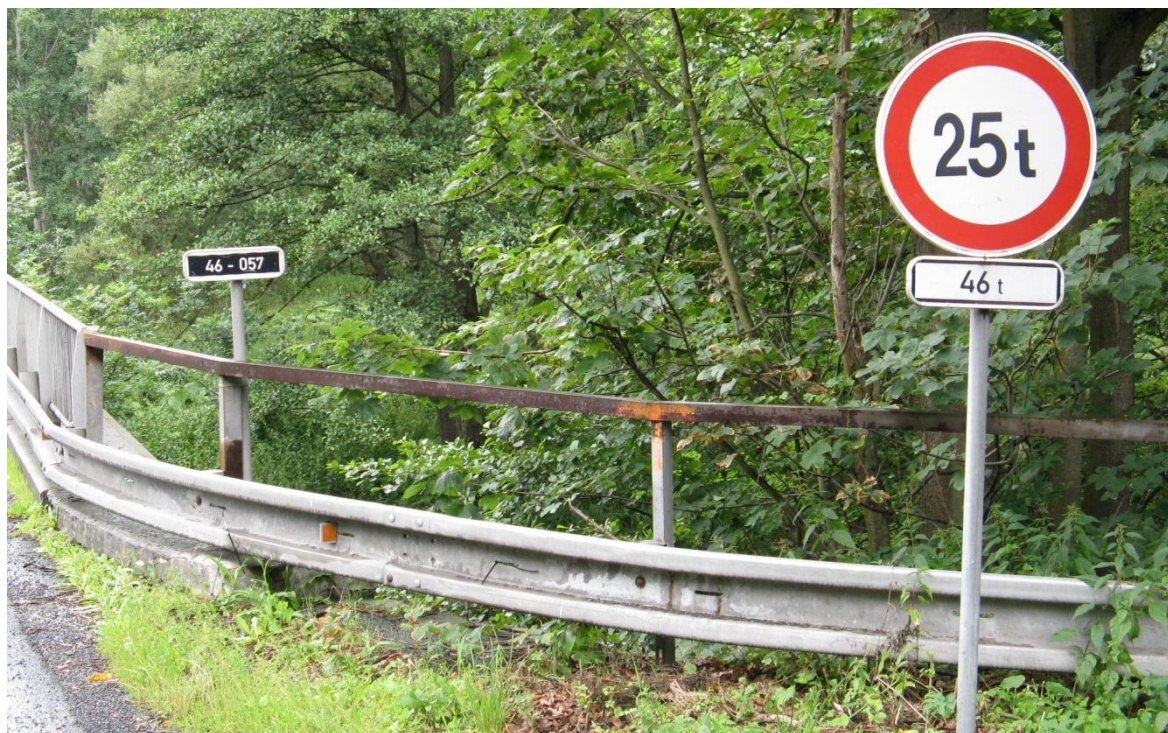
Most je řádně opatřen dopravním značením omezujícím zatížitelnost shodnými údaji, jaké jsou uvedeny v mostním listě. Nechybí ani označení mostu s evidenčním číslem dle ČSN 73 6220 (Obr. 22).

Obr. 22: Dopravní značení mostu

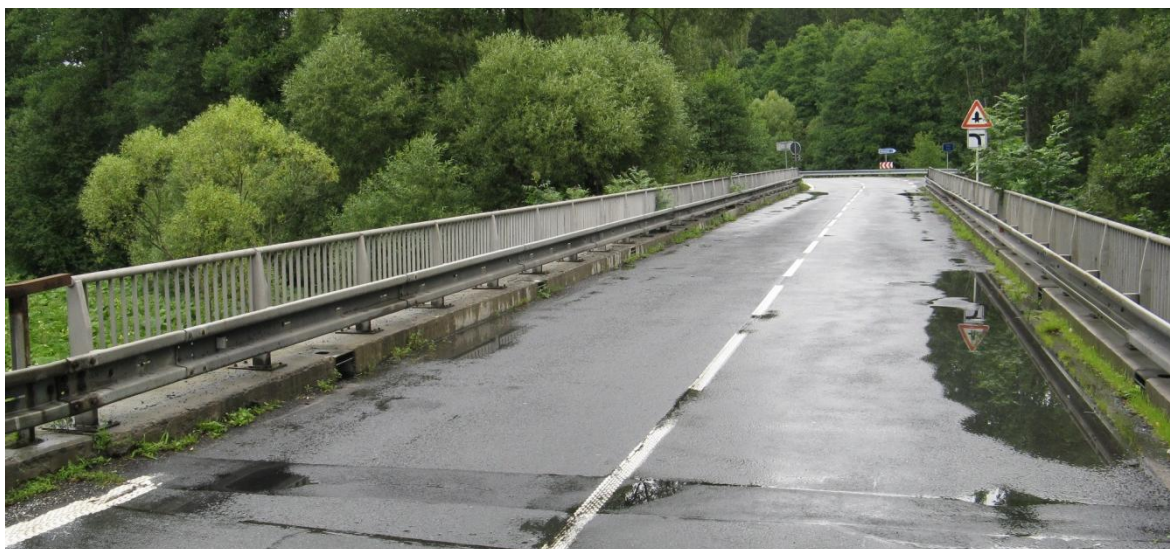
Aktuální stav odvodňovacích prvků je velmi špatný. Příčný sklon v některých místech není schopen odvést vodu (Obr. 23), na mostě se drží voda a zvyšuje riziko porušení vozovkových vrstev, hlavně v zimních měsících a následný průsak vody na nosnou konstrukci. Odvodňovací potrubí vykazuje vysoký stupeň koroze (Obr. 24) v některých místech, zejména v napojení na vpustě, je potrubí zkorodované úplně (Obr. 25).

Obr. 23: Neodvedená voda na mostním svršku

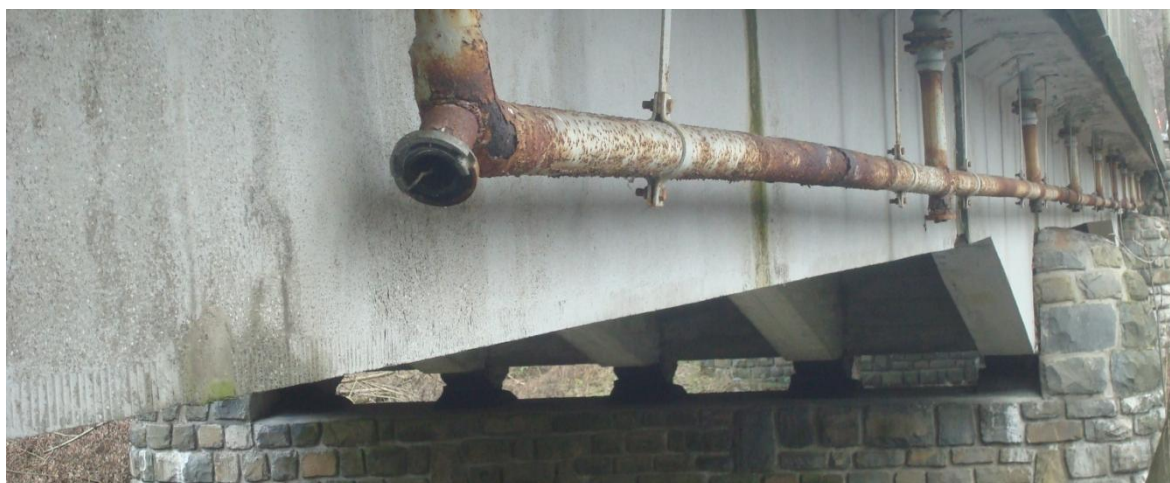
Obr. 24: Zkorodované odvodňovací potrubí na povodní straně

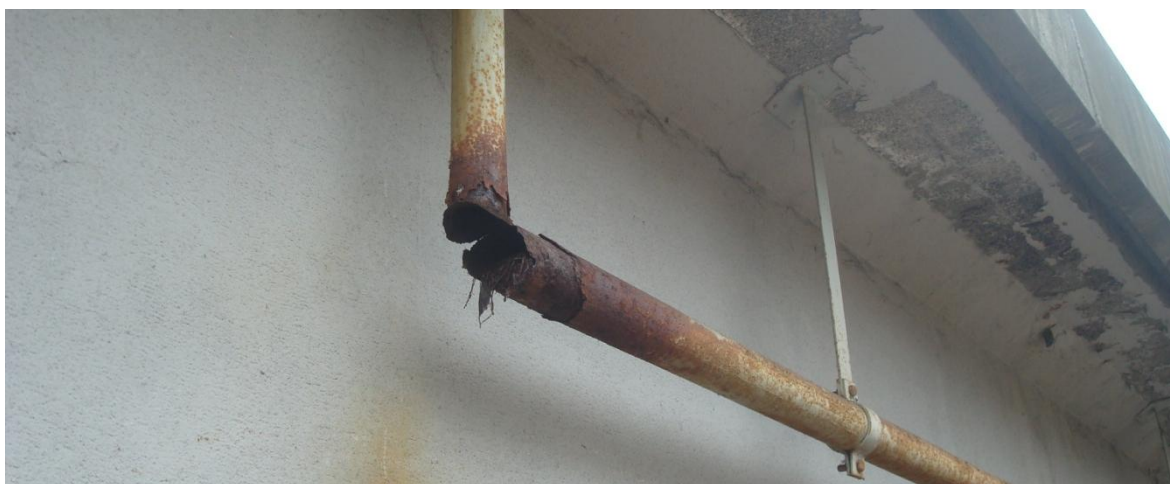
Obr. 25: Napojení svislého a vodorovného potrubí

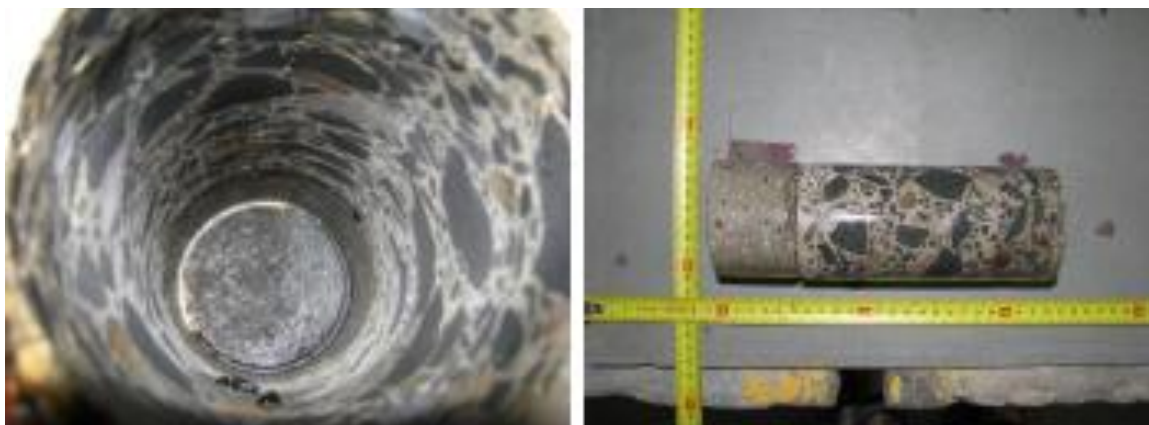
- **V9** – mostovková deska krajního pole (č. 3), struktura betonu velmi dobrá

Obr. 27: Jádrový vývrt V9, Zdroj: *Zpráva o provedené diagnostice mostní konstrukce, strana 16*

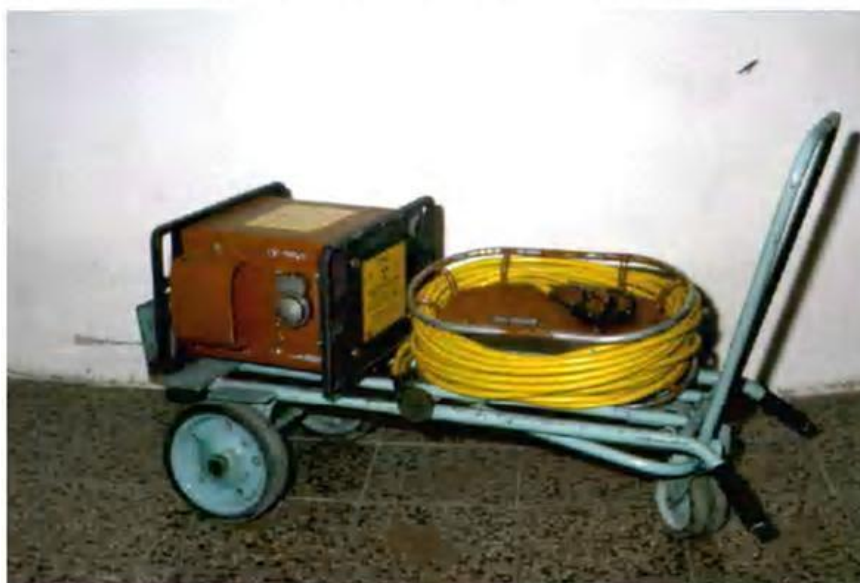
Obr. 29: Radiografický uranový kryt TECH/OPS, model 741, Zdroj: *Diagnostika stavebních konstrukcí: přednášky, strana 103*

Rozmístění výztuže v trámech bylo stanoveno radiografickou stereometodou. Použit byl zářič Co60 o aktivitě 1,095 TBq k 19.9 2004, který je přepravován v radiografickém uranovém krytu TECH/OPS, model 741 (bi52). Radiogramy byly exponovány na filmy AGFA Testix C7 + Pb v komorovém balení o rozměrech 0,4 x 0,3 m, které bylo umístěno v plastických kazetách. Měření proběhlo 10. 9. 2012 ve volném terénu. Bezpečnost všech účastníků byla zajištěna vzdáleností a kontrolována dozimetrickými přístroji DKS – 04.

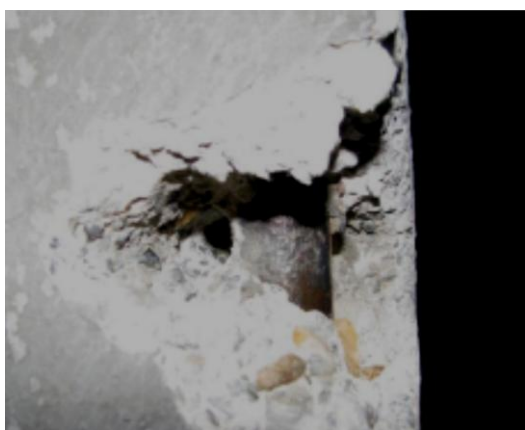
Ověření bylo provedeno v průřezích R1 a R2 nedestruktivně radiograficky, následně pak byly v těchto místech provedeny sekané sondy (Obr. 30, Obr. 31). Výstupem radiografické kontroly byly radiogramy (Obr. 33, Obr. 34), jejich vyhodnocení, tedy poloha, průměr a krytí výztuže, je patrné dalších obrázků (Obr. 32, Obr. 35).

Obr. 30: Sekaná sonda průřezu R1, Zdroj: *Zpráva o provedení diagnostiky mostní konstrukce, strana 20*

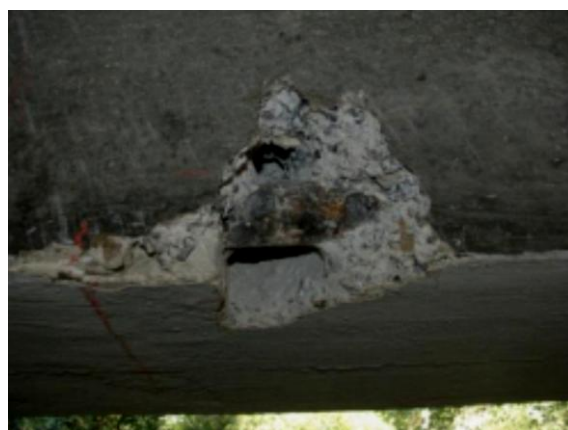
Obr. 31: Sekaná sonda průřezu R2, Zdroj: *Zpráva o provedení diagnostiky mostní konstrukce, strana 20*

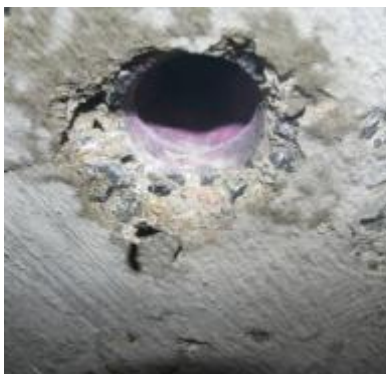
U provedených sond na trámech a příčnicích nedošlo po aplikaci fenoftaleinového roztoku ke zbarvení, z toho tedy vyplývá, že beton je do hloubky přibližně **50 mm od líce zkarbonatovaný**. U betonové mostovkové desky byla **karbonatace prokázána** do hloubky **maximálně 15 mm**.

Obr. 36: Vývrt z desky, Zdroj: Zpráva o provedení diagnostiky mostní konstrukce, strana 28

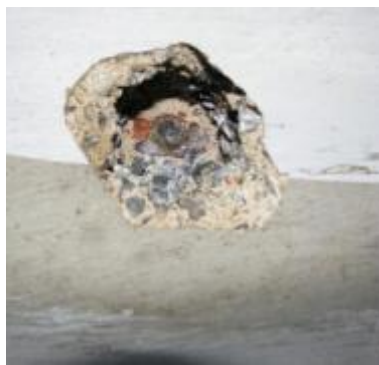
Obr. 37: Vývrt z trámu, Zdroj: Zpráva o provedení diagnostiky mostní konstrukce, strana 28

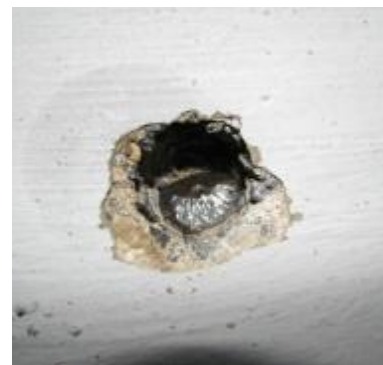
Obr. 38: Vývrt z trámu, Zdroj: Zpráva o provedení diagnostiky mostní konstrukce, strana 28
